# 青海喇家遗址齐家文化房址的保护处理

李存信

**摘要:**喇家遗址四座齐家文化的房址分别于2000年和2001年发掘完成,在此后的数年当中,由于受到多方面因素的影响,房址及房内人类骨骸等都遭到了不同程度的损坏,改变了发掘清理后的原始状态。为了保护房址和人骨遗骸,对房址进行了物理复原加固和化学保护。采用金属锚杆牵入嵌入方式、沟槽内嵌入固定体方式、利用孔洞嵌放固定体进行土体夯筑方式等加固方法,并使用非水分散体丙烯酸树脂溶液进行喷洒或滴渗保护。结果显示,该方法的实施,可以使这一举世闻名的齐家文化之灾难遗迹重新展示于公众面前。

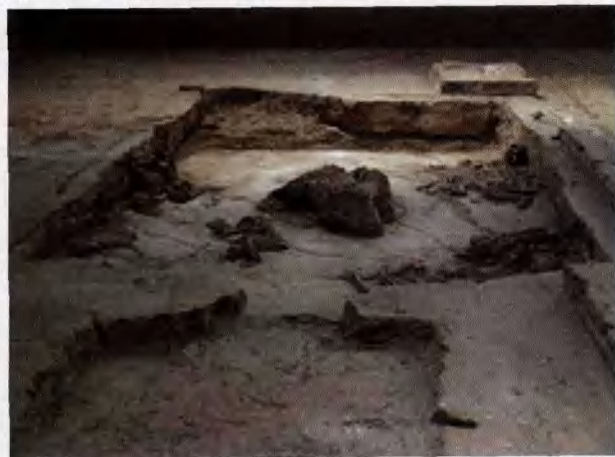
14m<sup>2</sup>。居住面北高南低,北侧中部地面距地表 37cm、南侧中部地面距地表 72cm。该房址基本保持着较为完整的发掘原始状态,但四侧墙体的白灰面壁有大量脱落现象,南壁东侧有长 120cm、宽 30cm、高 35cm 左右的土体坍塌现象(图 1)。

图 1 F4 处理保护前的损坏状态

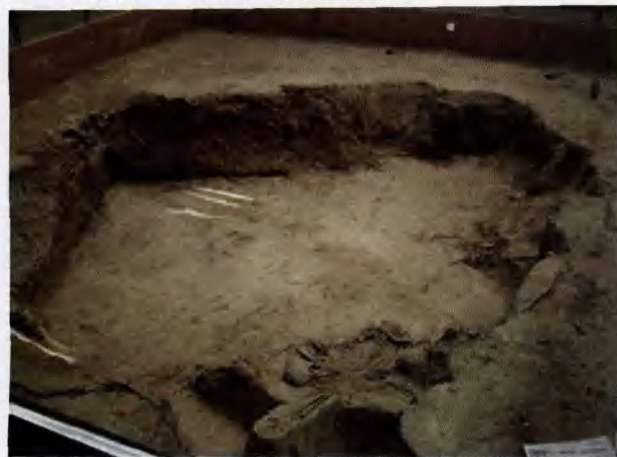
10 号房址(F10)大体属于长方形,面积约为 13 m<sup>2</sup>。房址的南壁西侧、西壁的南侧,两处均是从墙体顶端坍塌至墙体根部。东侧南端的上部约有高 40cm 的土体坍塌。北壁东侧墙体平面有一条长 130cm、宽 2cm 左右的裂缝(图 2)。

图 2 F10 处理保护前的损坏状态

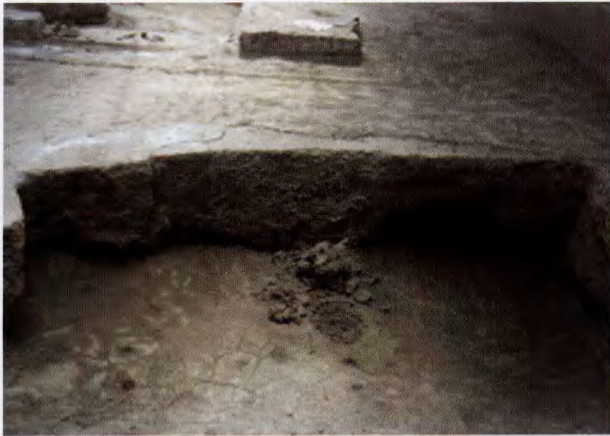
图 3 F4 内骨骸损破状态

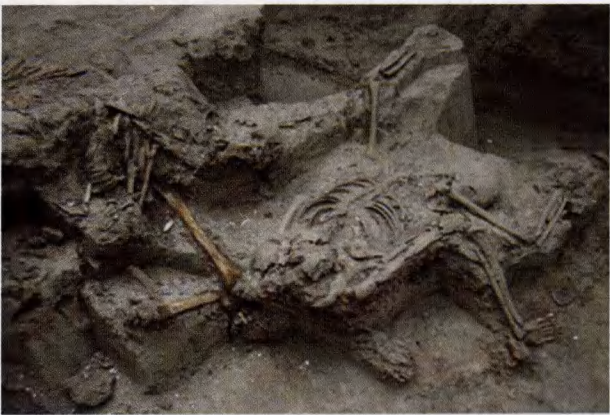
图 4 F10 内骨骸损破状态
